# *Castrum*

A CASTRUM BENE EGYESÜLET FOLYÓIRATA

19. szám

Budapest, 2016

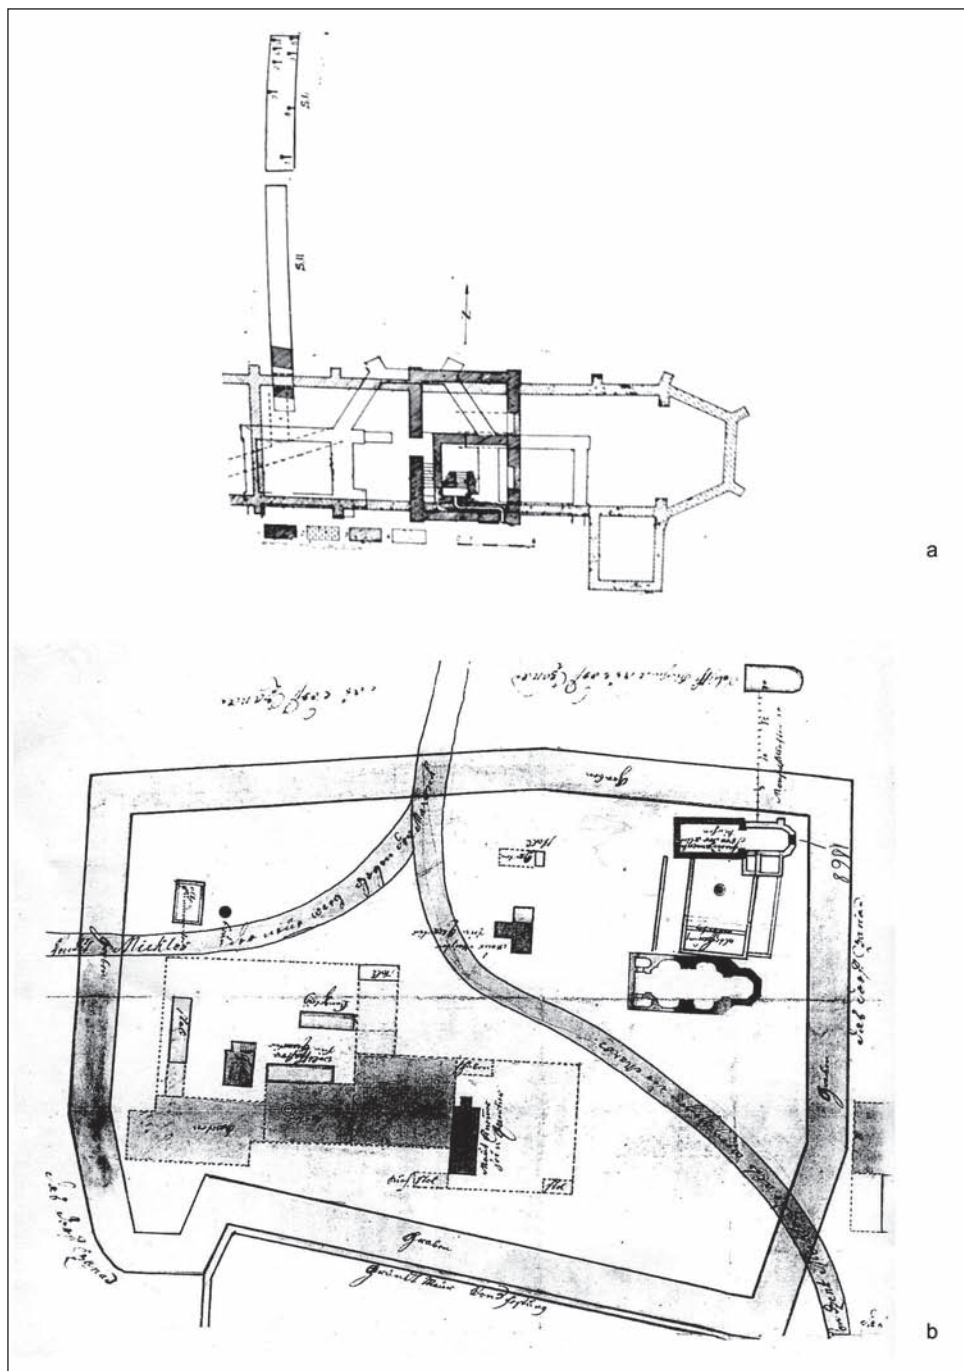
10. kép a. A csanádi templom Henszlmán rajzának felhasználásával készített ásatási alaprajza (Iambor és mások 1882, 97, 1. kép nyomán); b. Csanád várának 18. századi térképe az ott található templomok megjelölésével (Heitel 2005, 3. kép nyomán).

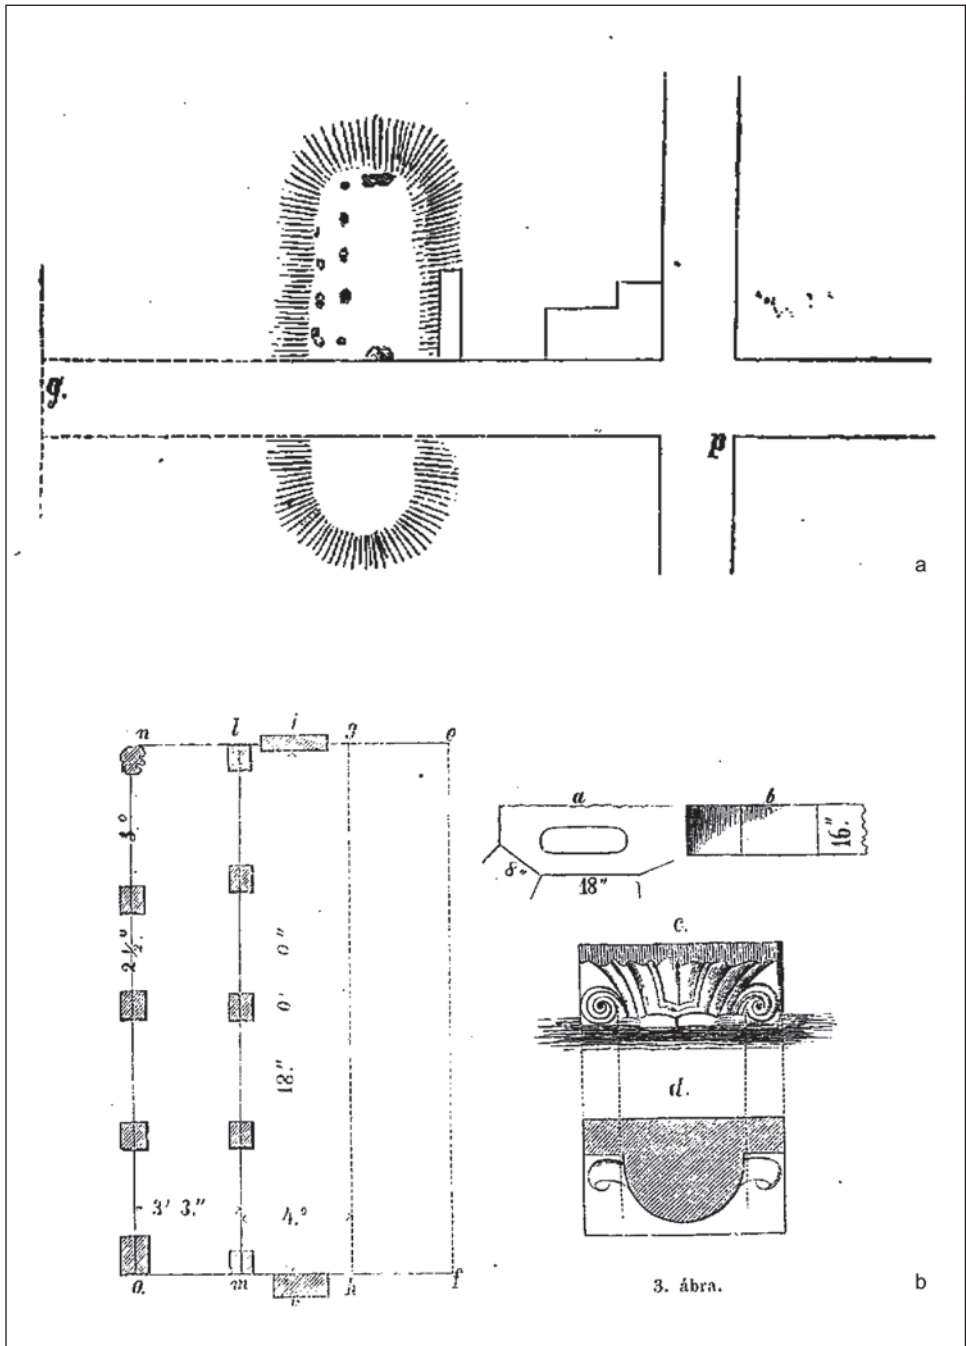
11. kép a-b. Az egresi monostor romjainak helyszínrajza és kőfaragványok rajzaival (Molnár 1870, 56-57, 1-3. kép nyomán).

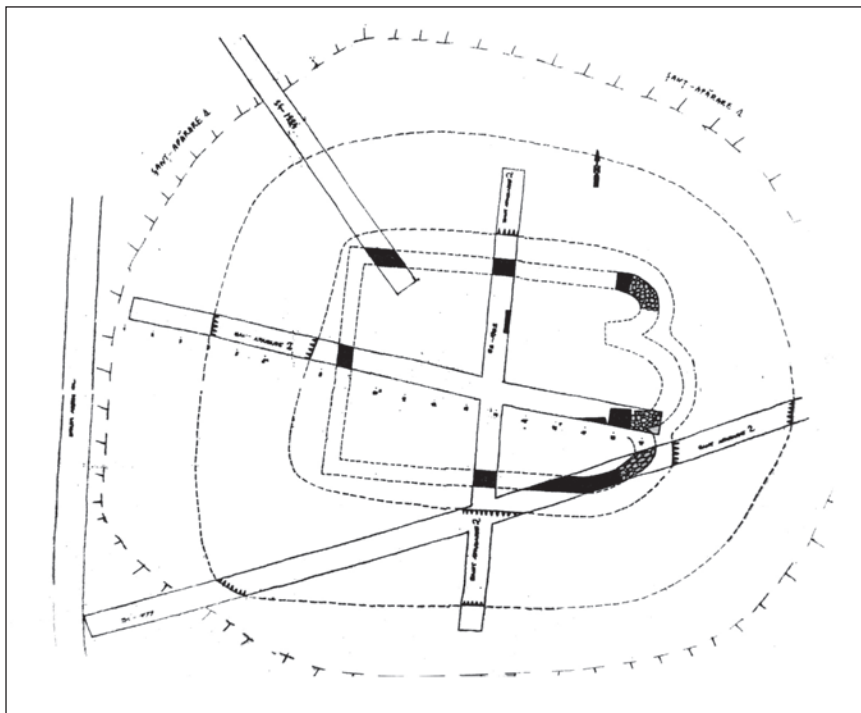
13. kép: Bégamonostor ásatási alaprajza (Rădulescu 1999, 86, 2. kép nyomán).

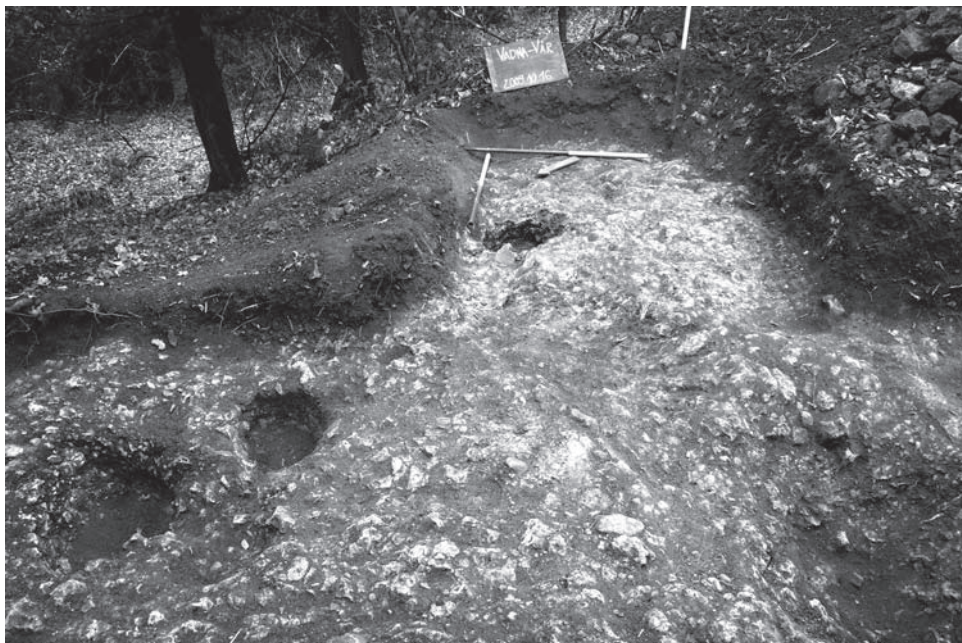
5. ábra: Paliszád sziklába vájt oszlophelyei Vadnán (Fotó: Szörényi G. A.)

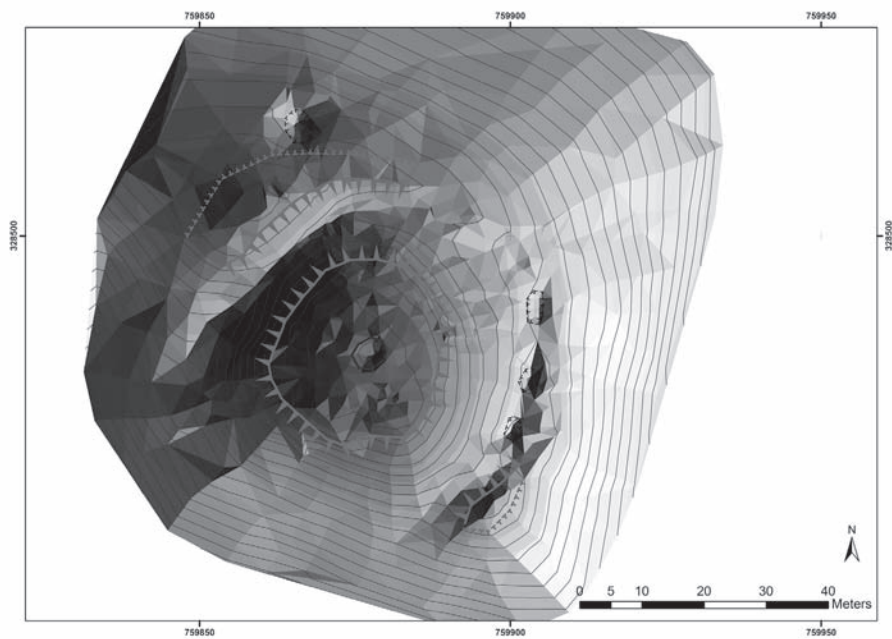
6. ábra: Sajógalgóc – Vár-hegy mikrodomborzati felmérése (Készítette: Szörényi G. A.)

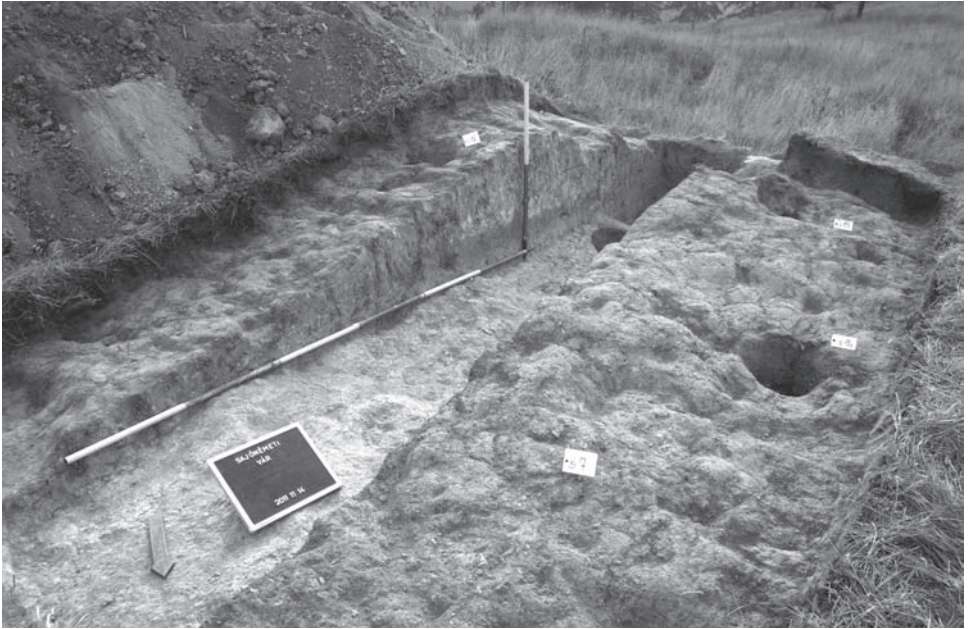
11. ábra: Sajónémeti nyugati oldalazóművének átvágása (Fotó: Szörényi G. A.)

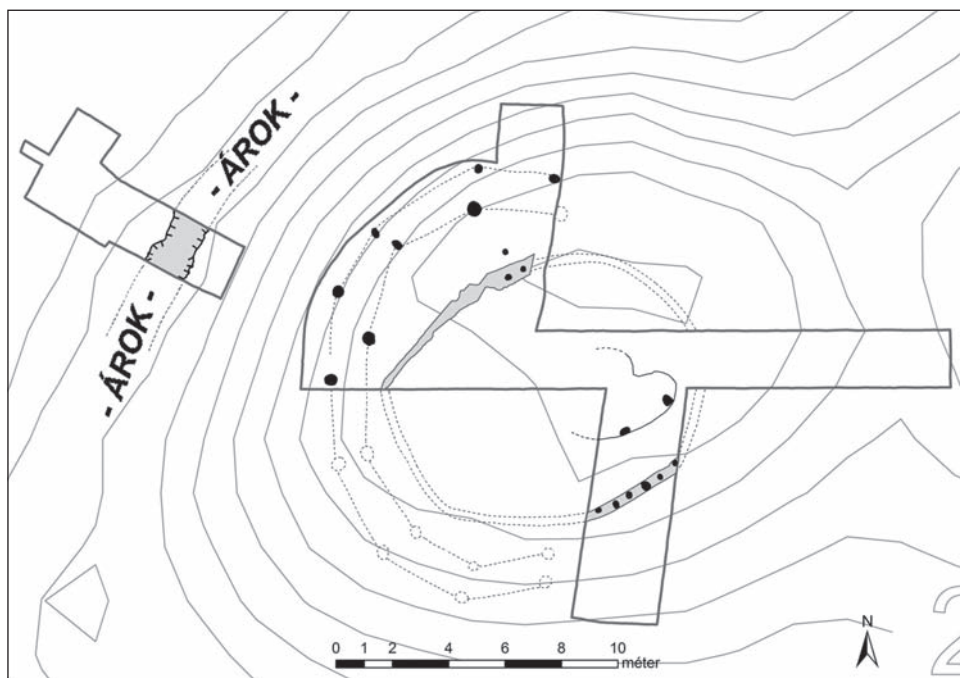
13. ábra: Sajónémeti előretolt védművének összesített felszínrajza, szaggatott vonallal az építmény feltételezhető további nyomvonalával (Digitalizálás: Nagy Z.)

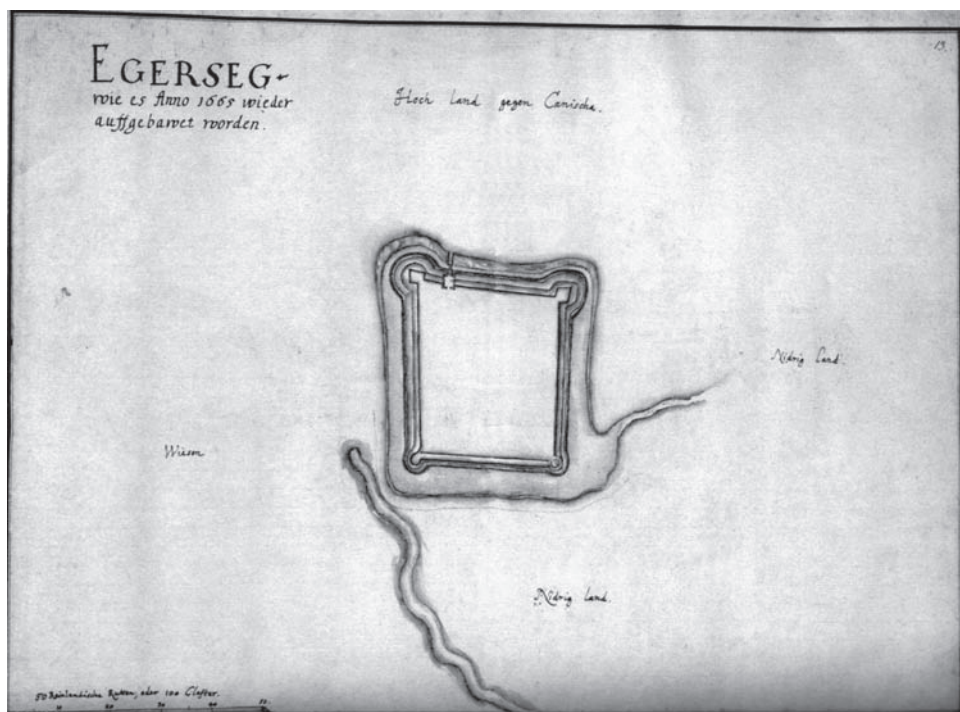
2. kép: Egerszeg alaprajza 1665-ből. Jacob von Holst rajza

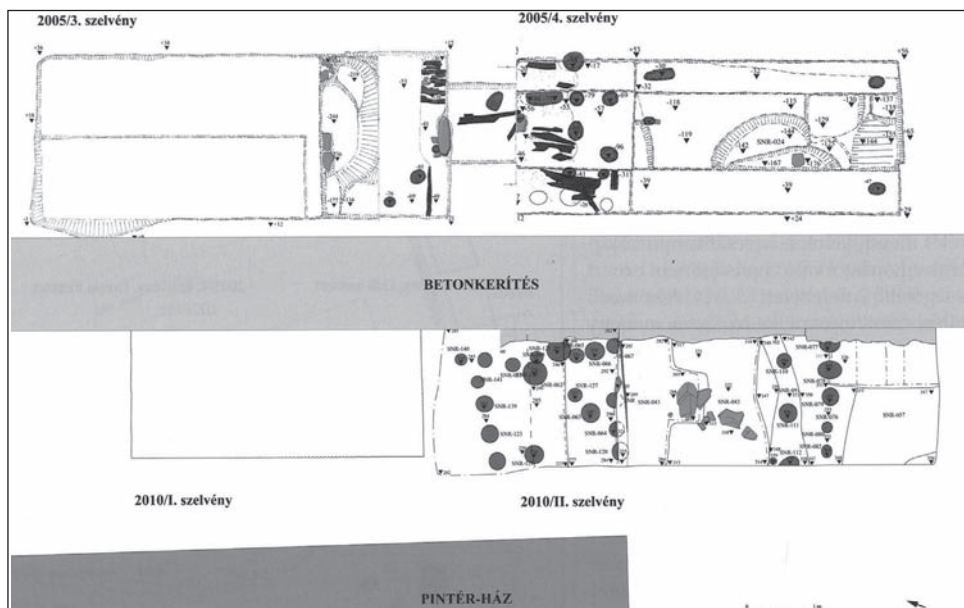
2. kép: A szécsényi palánk egy részének feltárási alaprajza (Mordovin 2011, 154.)

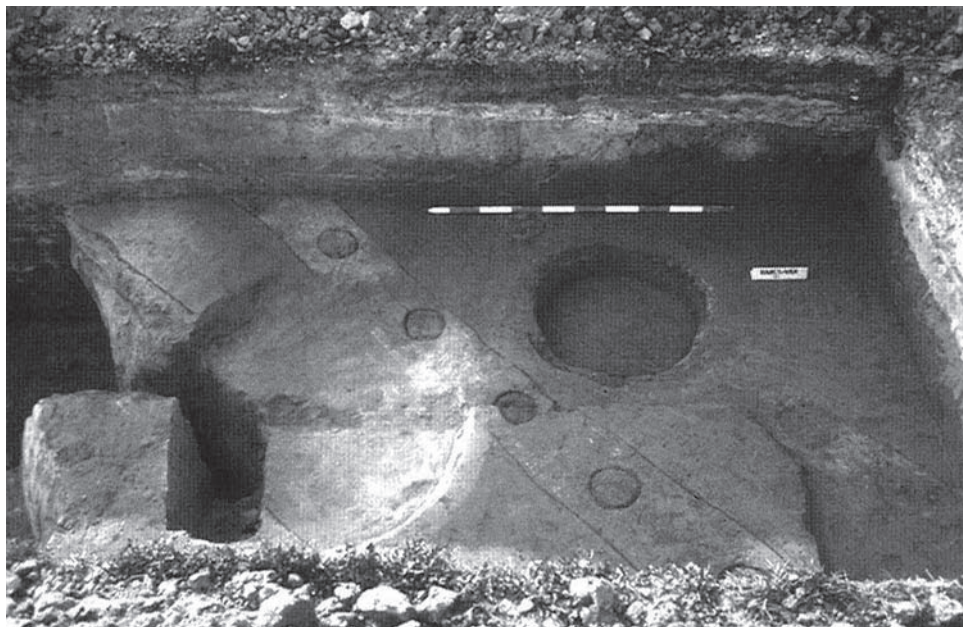
8. kép: Részlet a barcsi palánkvár feltárt sáncszerkezetéből (Kovács – Rózsás 2010. 624.)

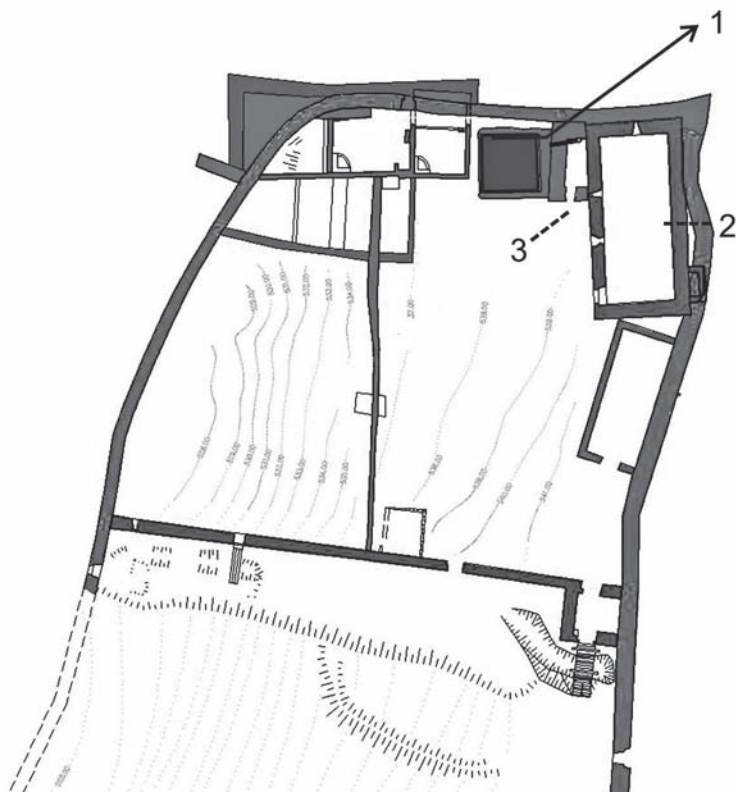
*1. kép: A ciszterna és várpalota elhelyezkedése a zólyomi Pustavár felsővárában északi területén: 1 – ciszterna, 2 – várpalota, 3 – várpalota nyugati épülete, ciszternához tartozó objektum (Rajz: M. Šimkovic).*

A zólyomi Pustavár Felsővárában található középkori ciszterna (**1. kép**) egy különleges építmény, melynek alaprajzi mérete  $7 \times 7$  m, mélysége 10 m, és ez az eddig ismert legnagyobb középkori víztároló a mai Szlovákia területén. Az első kutatások a vár területén

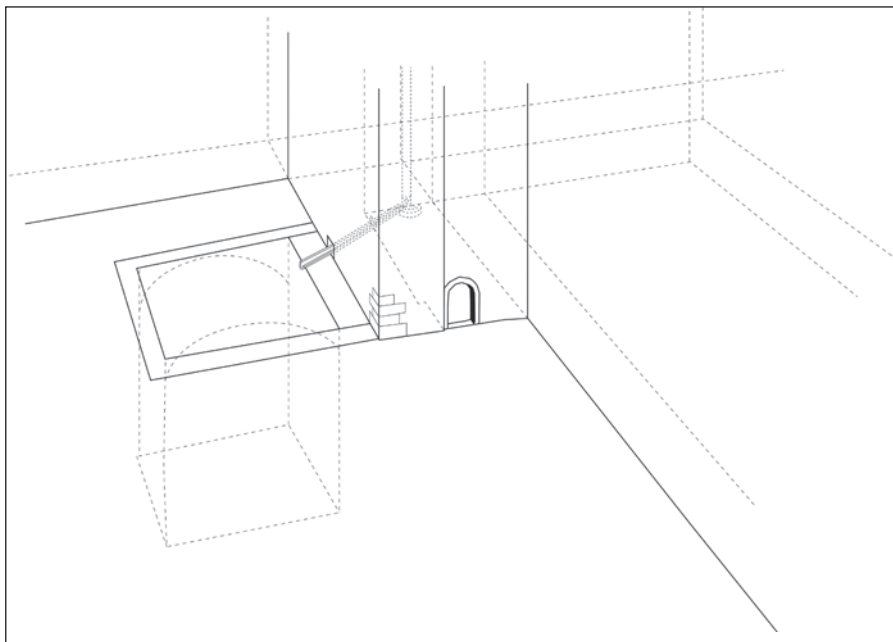
2. kép: A ciszternába vezető esővízgyűjtő mechanizmus rekonstrukciós elképzelése  
(Rajz: M. Šimkovic munkája alapján Hegyi Dóra)

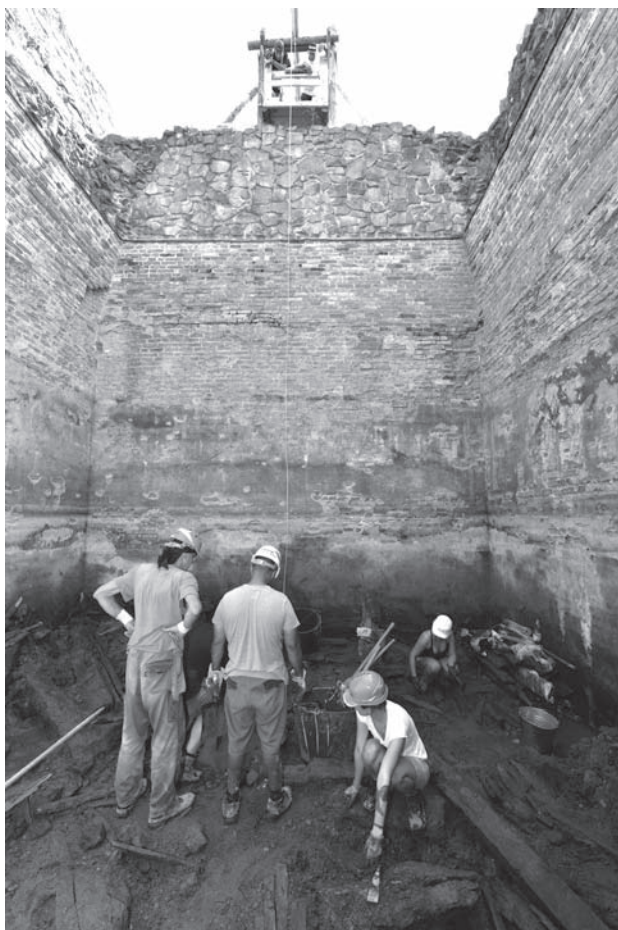
3. kép: Fából készült szerkezetek maradványainak kiemelése csigasor segítségével  
Pusztavár középkori ciszternájából 2015-ben (Fotó: J. Beljak)

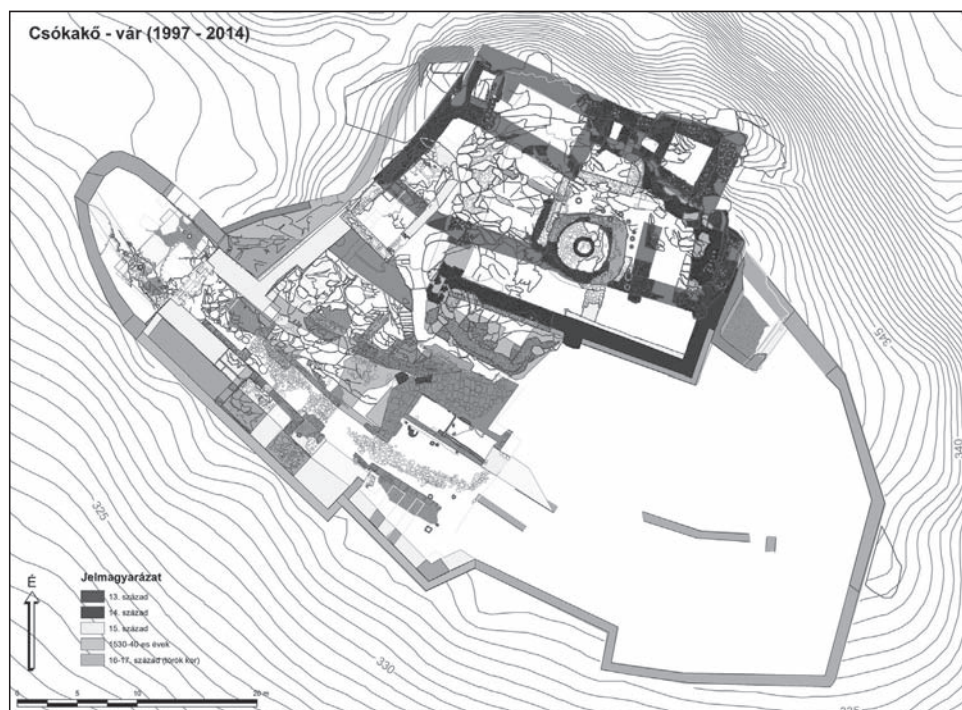
2. kép: A csókakői vár alaprajza a 2014-ig feltárt részekkel (Holl Balázs munkája)

A 15. században kiépült (Ny–K-i tengelyű és kb. 1400 m<sup>2</sup> alapterületű) alsóvár megközelítően L alakban csatlakozik a felsővár, mint a korai (13–14. századi, kb. 600 m<sup>2</sup> alapterületű) vármag D-i és K-i frontjához (2. kép). A várhegy oldalában, a felsővárhoz képest

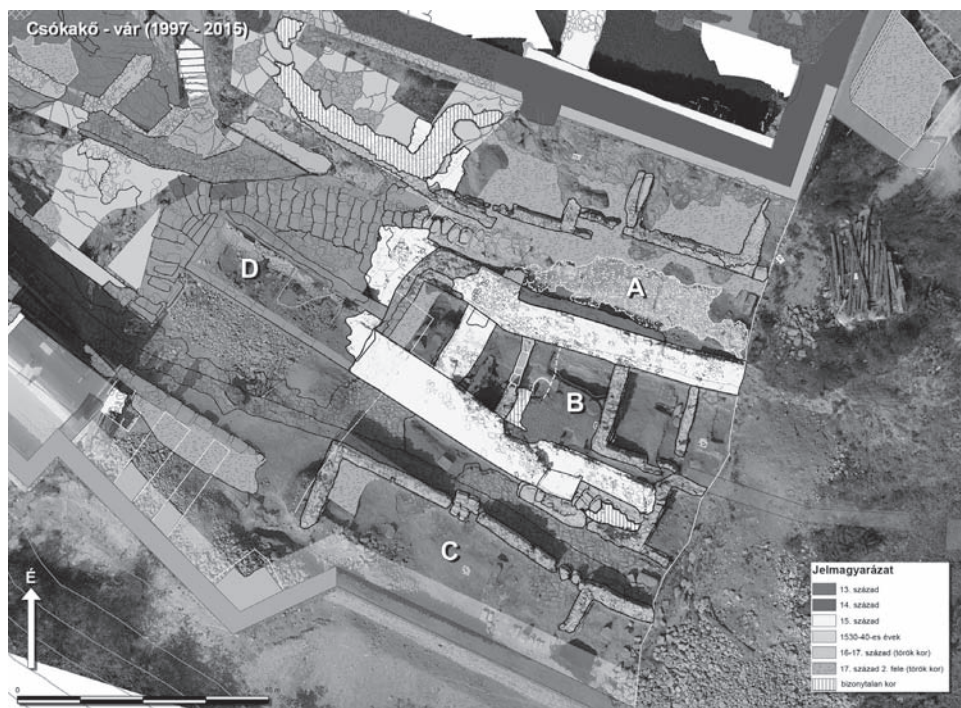
3a. kép: Az alsóvár 2014–15-ben feltárt sávja a teraszok (A–B–C) és a dzsámi (D) jelölésével. (Holl Balázs, Pokrovenszki Krisztián és Ősi Sándor munkája)

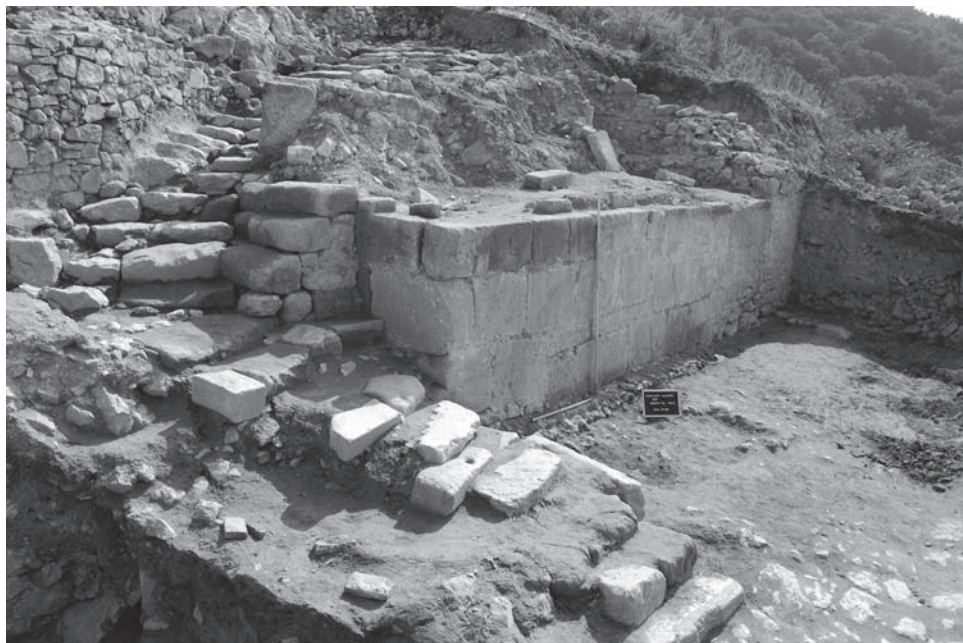
5a. kép: A dzsámi alépitménye bontás közben DNy felől

Az épület maradványai (5a–c. képek) az alsóvár belsejébe vezető falszoros – ezen a szakaszon folyamatosan követhető – É-i falának vonalában helyezkednek el. A K-i oldalával a középső sziklateraszhoz támaszkodó objektumot D-ről a 15. századi falszoros kisebb térré szélesedő útja, Ny-ról és É-ről a felső sziklateraszra felvezető lépcsősor határolja. A dzsámi tömbjét lényegében a 15. századi falszoros É-i falára „ültették” rá.

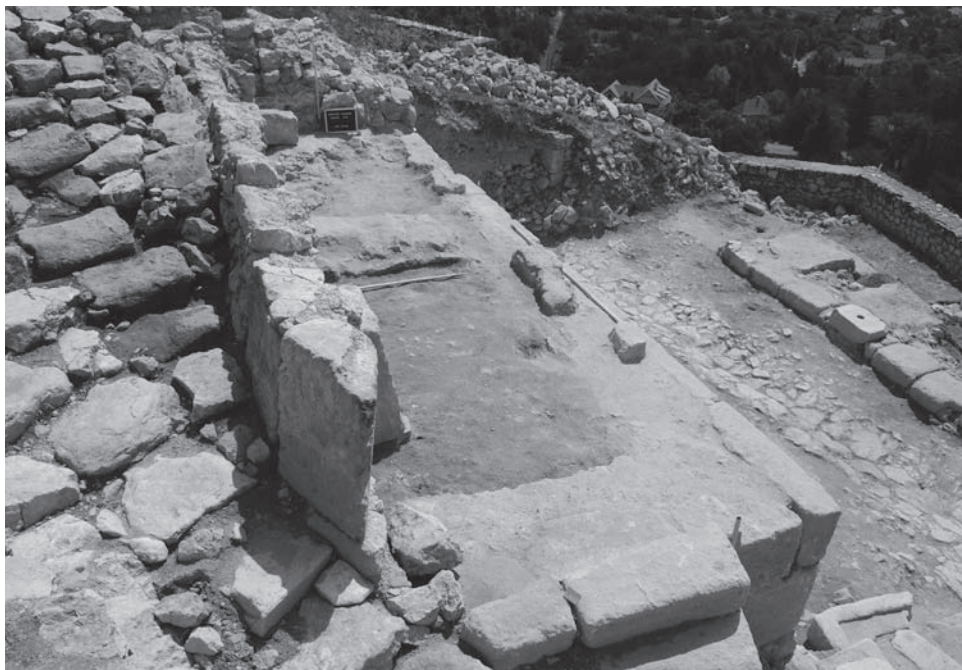
5b. kép: A dzsámi aléptménye ÉNy felől, a több periódusú lépcső részletével, háttérben a falszoros kövezete és a kerékvető kőszáv

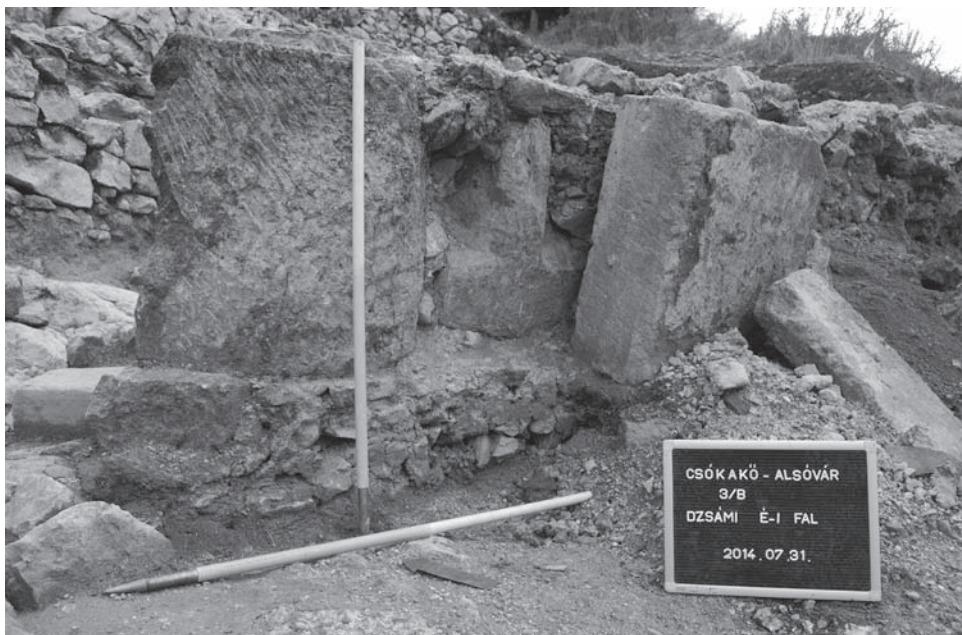
5c. kép: A dzsámi É-i fala, középkori kőfaragványokkal, bontás közben

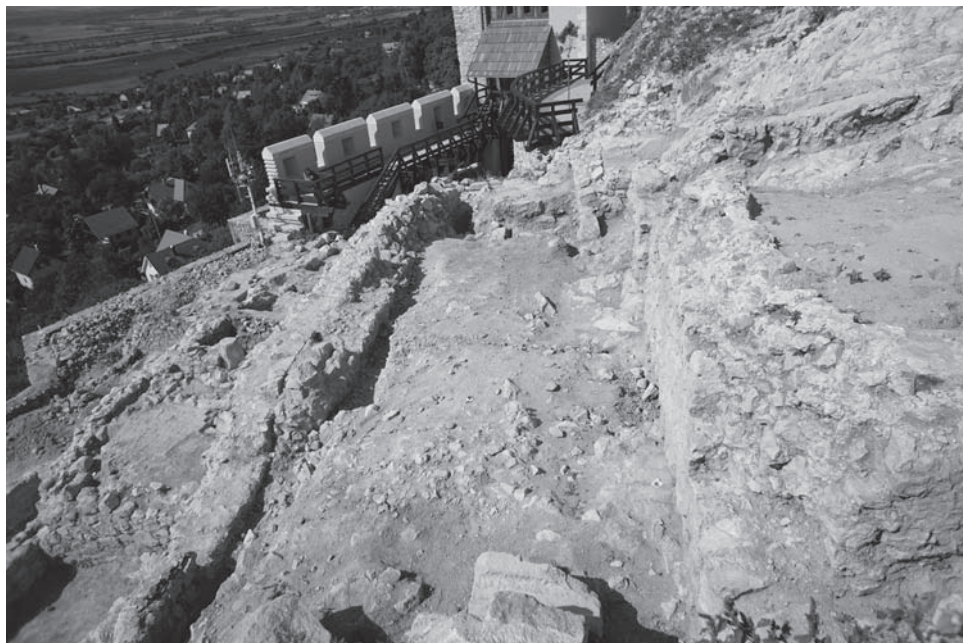
6. kép: A felső sziklaterasz. Az utca K felől, a törtköves-kavicsos járósint-ágyazat, előtérben a K-i kőépület DK-i sarka

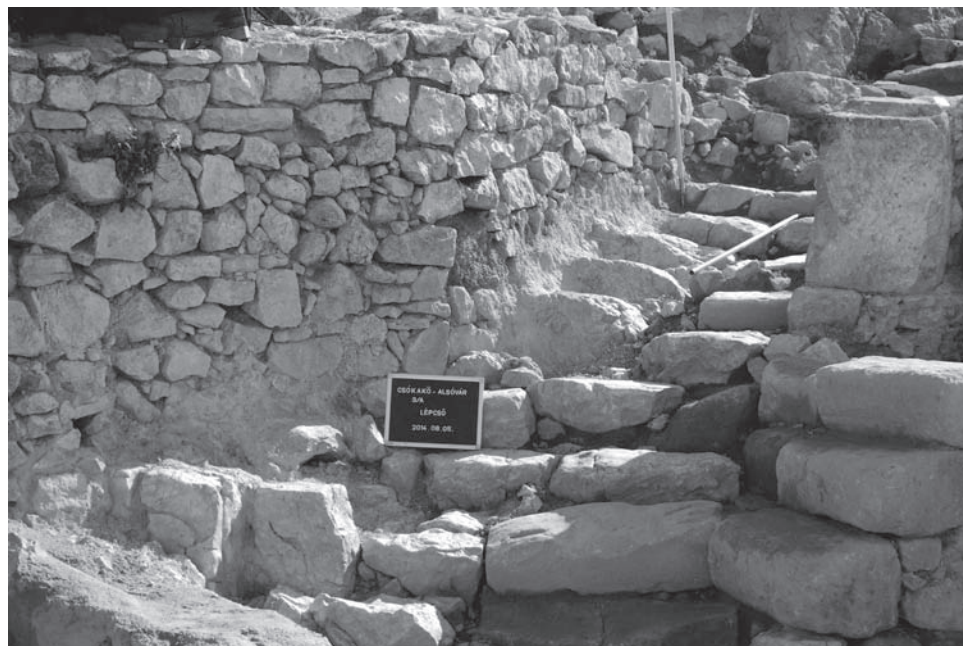
7. kép: A több periódusú lépcső részlete. A sziklába faragott 13. századi fokok, előtérben a dzsámi lépcsőjének részlete

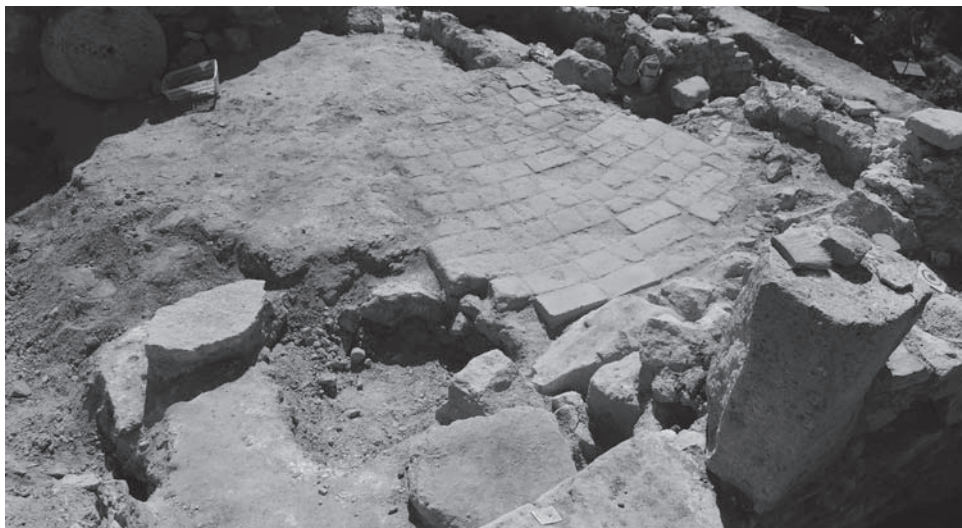
8. kép: 16. századi téglázott felszín (sütő-, tüzelőhely?) a középső sziklateraszon

A 15. századi épület belső kiosztásának megváltozására a 16. századból nincs adat. A használatnak is csak helyenként mutatkoznak jelei. Így egy *kiterjedtebb téglázott felszín* (8. kép), mely a rétegvizonyok alapján a 16. századra keltezhető, de ennél pontosabb időrendi elhelyezése – vagyis a Bakics-korszakhoz (1536–1544) vagy a korai török időszakhoz való sorolása – csak a leletanyag beható vizsgálata után dönthető el. A sarkain lekerekedő, keskeny és gyenge minőségű (csak a Ny-i és D-i szakaszon követhető) kőfallal keretezett téglakonstrukciót még értelmezzük, valószínűleg sütő-, tüzelőhely-felület lehetett (a D-i fal mentén égésnyomok és néhány kályhaszem-töredék, továbbá a közelben egy ép örlőkő került elő a feltöltésből). Falszegélyének Ny-i szakaszát a már ismertetett habarcsos sziklasávra alapozták, D-i szakasza pedig „belevág” a 15. századi épület D-i főfalába (mely egyben a középkori falszoros É-i vonulata). Maga a téglázott felszín a murvás-kavicsos középkori szikla-kiegyengető ágyazaton nyugszik. A használatból *kivont építmény maradványaira fedő feltöltési réteg korai török* (16. század második fele). A réteg számos talpas tál töredékét is tartalmazó leletanyagából különleges ritkaságként emelendők ki egy hazai párhuzamokkal alig rendelkező, kívül-belül sgraffito díszes tál darabjai. A téglás felületet keretező fal visszabontott Ny-i szakasza mentén a 17. században egy kökeretes ajtóval tagolt keresztfalat emeltek (9. kép).

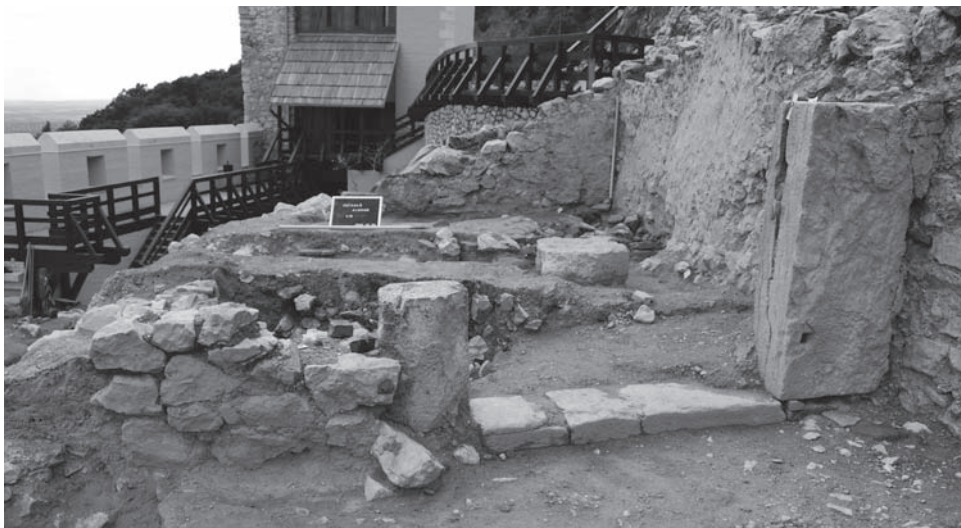
9. kép: A középső sziklaterasz török kori helyiségei. Kökeretes átjáró az ún. Ny-i és a középső helyiség között, 17. század első fele

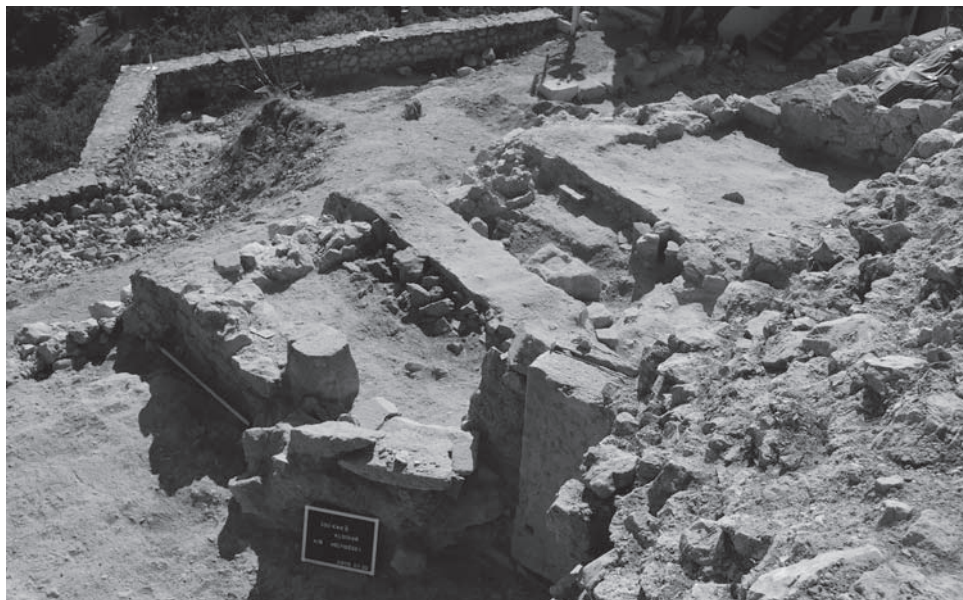
10. kép: A középső sziklaterasz török kori Ny-i helyisége, a középkori épület omladékát elplanírozó, ill. a visszabontott középkori támfalra ráfedő 17. századi agyagrétegekkel

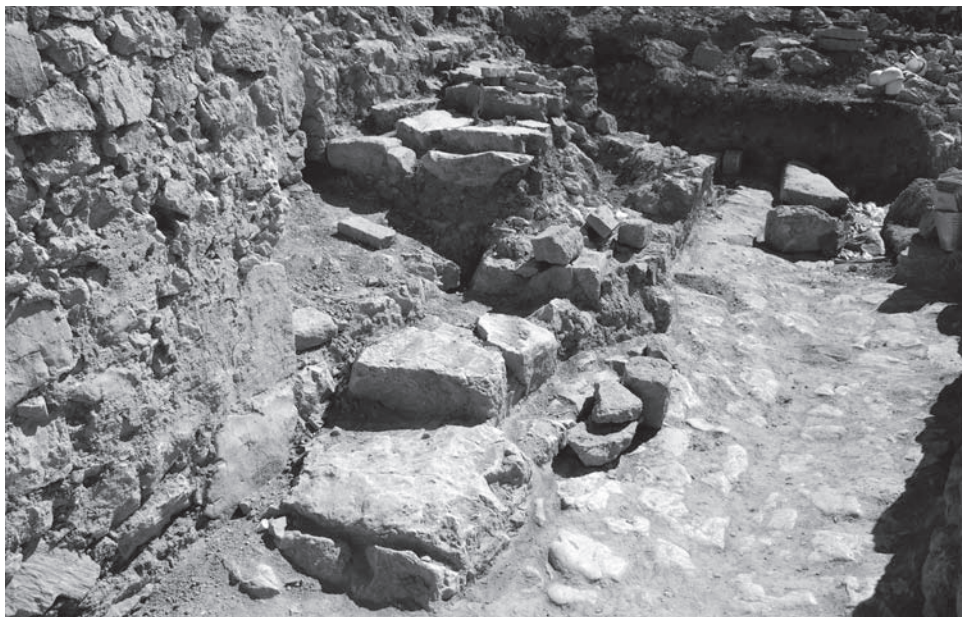
13. kép: A falszoros feltárt szakaszának K-i részén a középső teraszra felvezető török kori lépcső feltárás közben

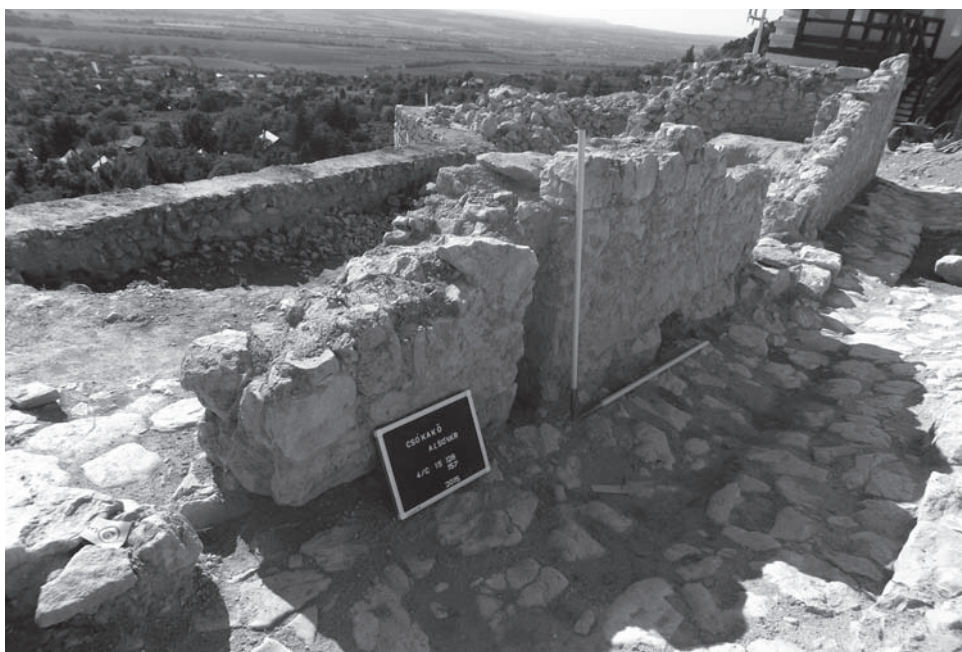
14. kép: A falszoros és a D-i főfalhoz támaszkodó török kori (17. századi) épületsor maradványai, az épületsor É-i fala ÉK felől

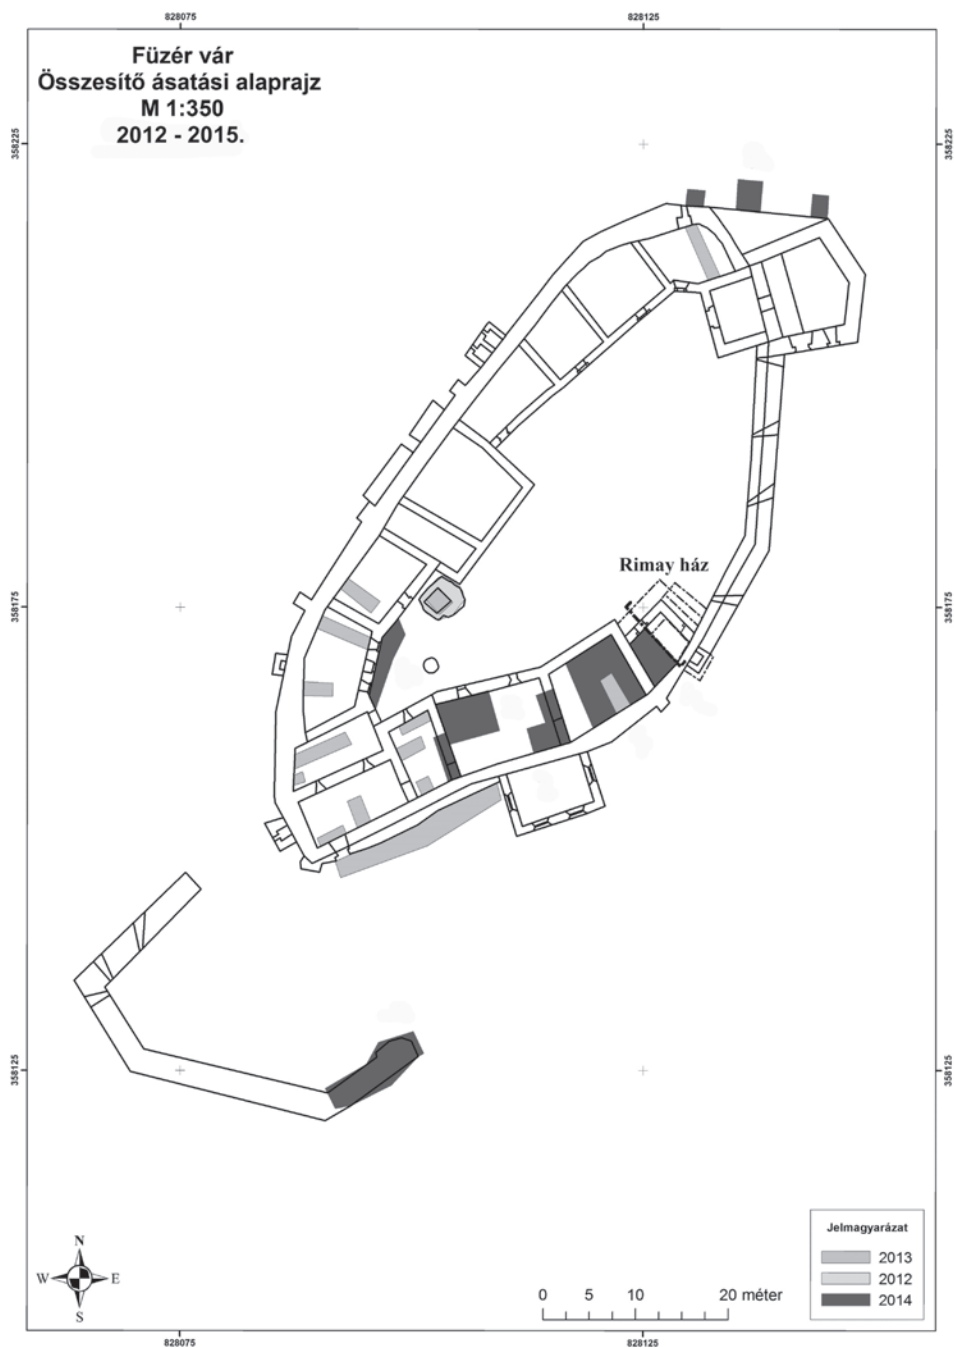
1. kép: A füzéri vár alaprajza a 2015. évi feltárás helyszínével és a metszetrajz vonalával

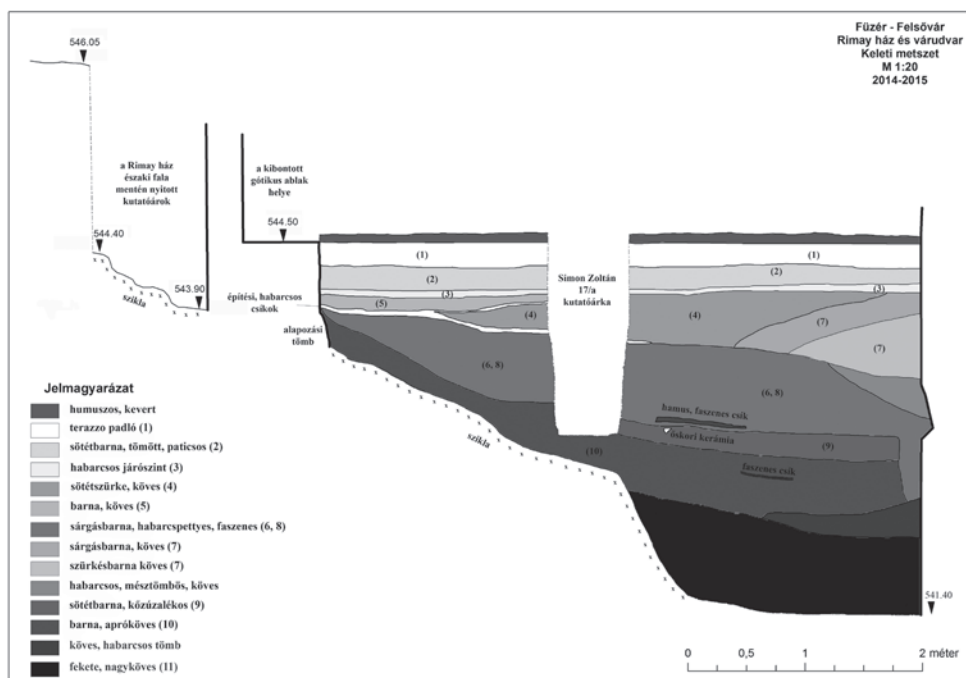
5. kép: A Rimay ház feltöltésének rétegsora

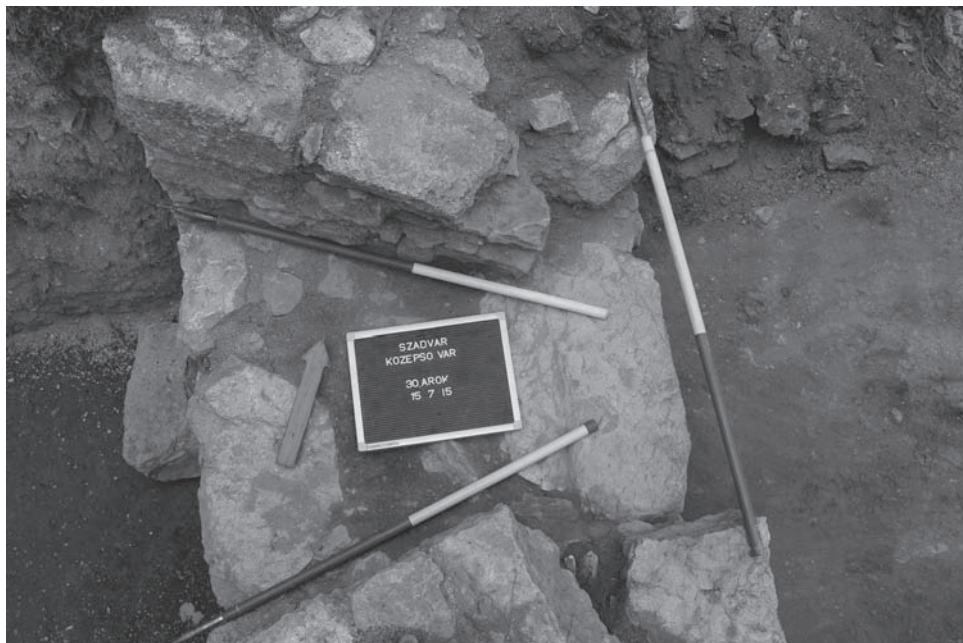
5. kép: Az 1. helyiség keleti falában feltárt trapéz alaprajzú bevilágító ablak

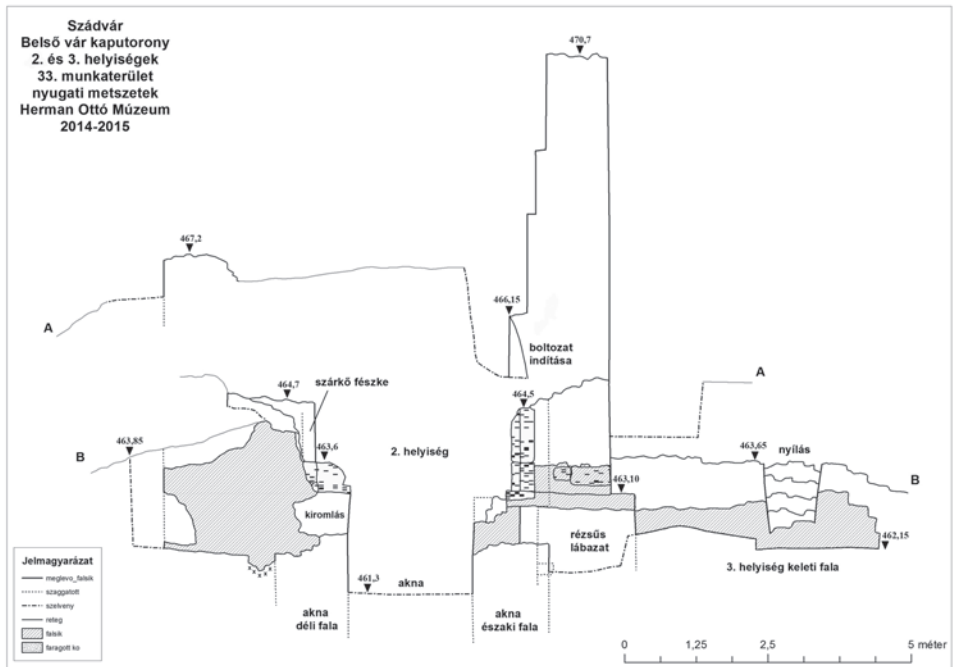
10. kép: Kaputorony, A-A és B-B metszetek

A középső és belső várrészeket összekötő, többszintes kaputorony (2. helyiség) keleti oldalának feltárása során (33. árok) megtaláltuk a felvonóhidás kapu északi keretköveinek két in situ, valamint déli keretköveinek egy in situ elemét. A kapu belső, kerékvető által meghatározott szélessége 270 cm. A kapu előterében egy átlag 110 cm széles falakkal lehatárolt „farkasverem” került elő, melynek azonban nyugati, a kaputoronyba eső falazatát

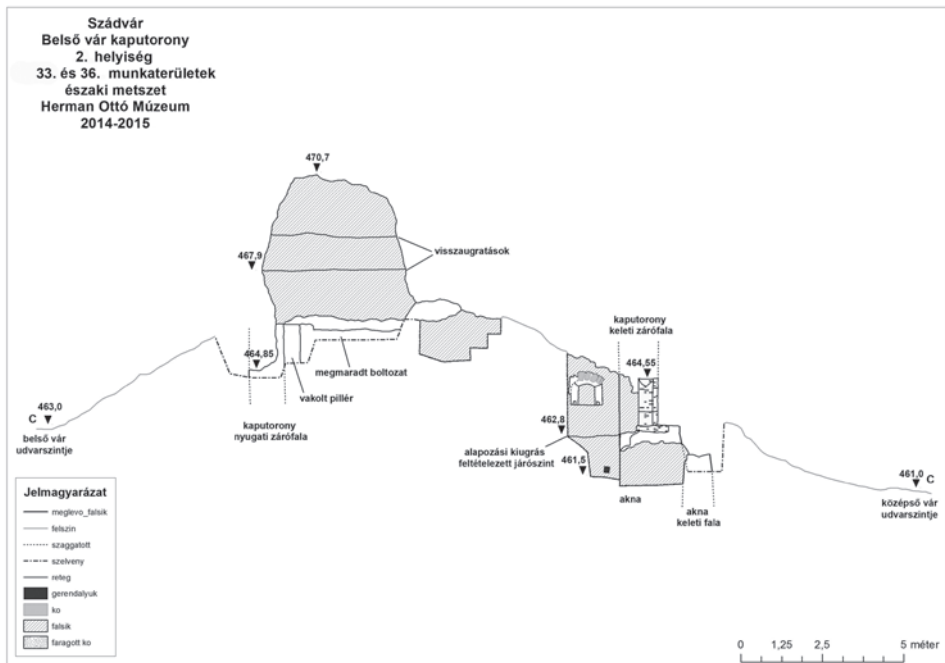
11. kép: Kaputorony, C-C metszet
